Gegenstand: Harter Motorenlauf und Schwingungen, die bis zum Riss des Motorgehäuses führen können.

Betroffen: Alle Motoren der Baureihe:

SL 1700 EA

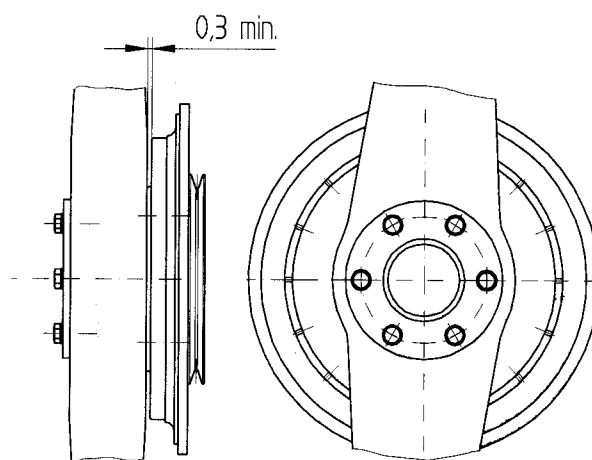
Anlaß: Vereinzelt aufgetretene Risse des Motorgehäuses hinten rechts unterhalb der oberen Motoraufhängung. Vorgenannte Risse wurden von uns an Motoren festgestellt, die nach einer Betriebszeit von 1.000 Stunden ausgetauscht wurden. An diesen Motoren wurde ebenfalls festgestellt, daß der Propeller nicht nur an der Propellernabe, sondern auch an der Starterscheibe (Ring zur Spinnerbefestigung) auflag (siehe Skizze)

Maßnahmen: Mit einer Fühlerlehre den Abstand zwischen Propeller und Vorderkante - Starterscheibe prüfen. Bei einem Abstand von weniger als 0,3 mm ist zwischen der Starterscheibe und dem Propeller eine 1 mm starke Alu-Scheibe zu montieren T/N: 17.03.036 B
