Gegenstand: Zu hohe Motortemperaturen

Betroffen: Alle Motoren der Baureihen:

- L 1700**
- L 2000**
- L 2400**

Reg.-Nr.: 036 Datei: TM44-1.PUB

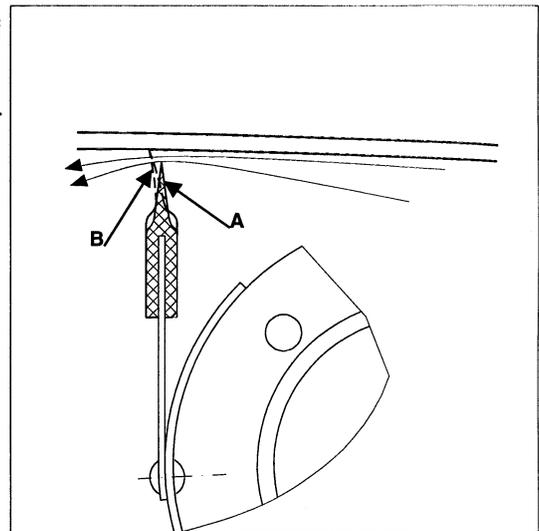
Abb 3 Wirkung eines schlecht sitzenden Dichtungsprofils

Die im Motorraum wirkenden Luftkräfte werden oft unterschätzt. So wirken im Reiseflug Kräfte in der Größenordnung von 1000 N auf die Motorhaube. Damit verbunden können dynamische Undichtigkeiten auftreten, wie z.B. ein Umstülpen der Kanten an den Dichtungsprofilen, Verbiegen der Luftleitbleche sowie eine Verformung der Motorhaube an sich. Abb. 3 zeigt ein umgestülptes Dichtungsprofil, Abb. 4 zeigt ein korrekt eingebautes Dichtungsprofil.

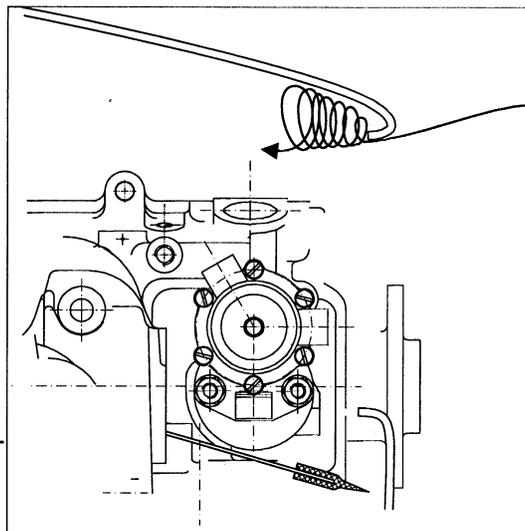
Abb. 5 Wirbelbildung an der Einlaßkante

Wie im vorangegangenen Abschnitt erläutert, ist die Strömungsenergie der Kühlluft im kritischen Fall gering. Verluste beim Einströmen sind daher schädlich. Wirbel, wie in Abb. 5 angedeutet, verringern zum einen den wirksamen Querschnitt, zum anderen geht unwiederbringlich Energie verloren. Selbst unter der Voraussetzung daß die Motortemperaturen innerhalb der empfohlenen Grenzen liegen entsteht Luftwiderstand, der sich in erhöhtem Kraftstoffverbrauch niederschlägt. Ein Auffüllen des Totraums hinter der Eintrittskante (Abb. 6 Bereich A) hat sich in einzelnen Fällen als wirkungsvoll erwiesen.

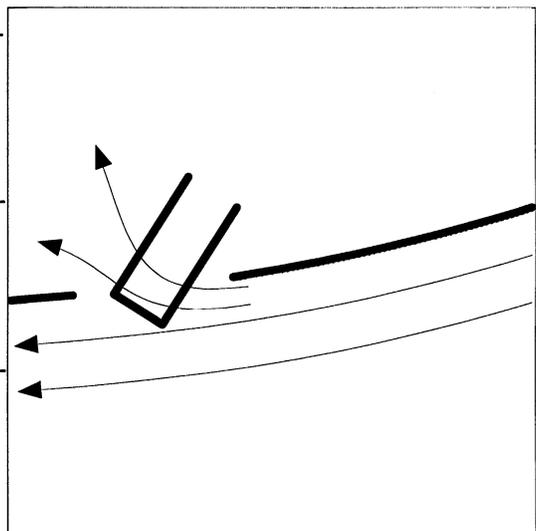
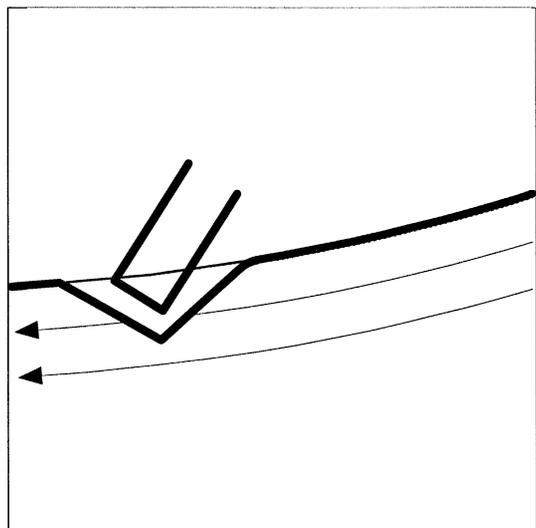
Des Weiteren wird die Kühlung auch durch Eintritt von Kaltluft im auslaßseitigen Bereich der Motorverkleidung erheblich behindert. Durch Versuche konnte eine erstaunliche Reduktion der Motortemperaturen schon durch kleine Maßnahmen erreicht werden. Es wurden z.B. Hutzen am Schalldämpferaustritt angebracht, die die Öltemperaturen um bis zu 15°C reduzierten (Abb. 12 u.13).

Abb. 12 Ohne Auspuffhütze

Abb. 13 Mit Auspuffhütze

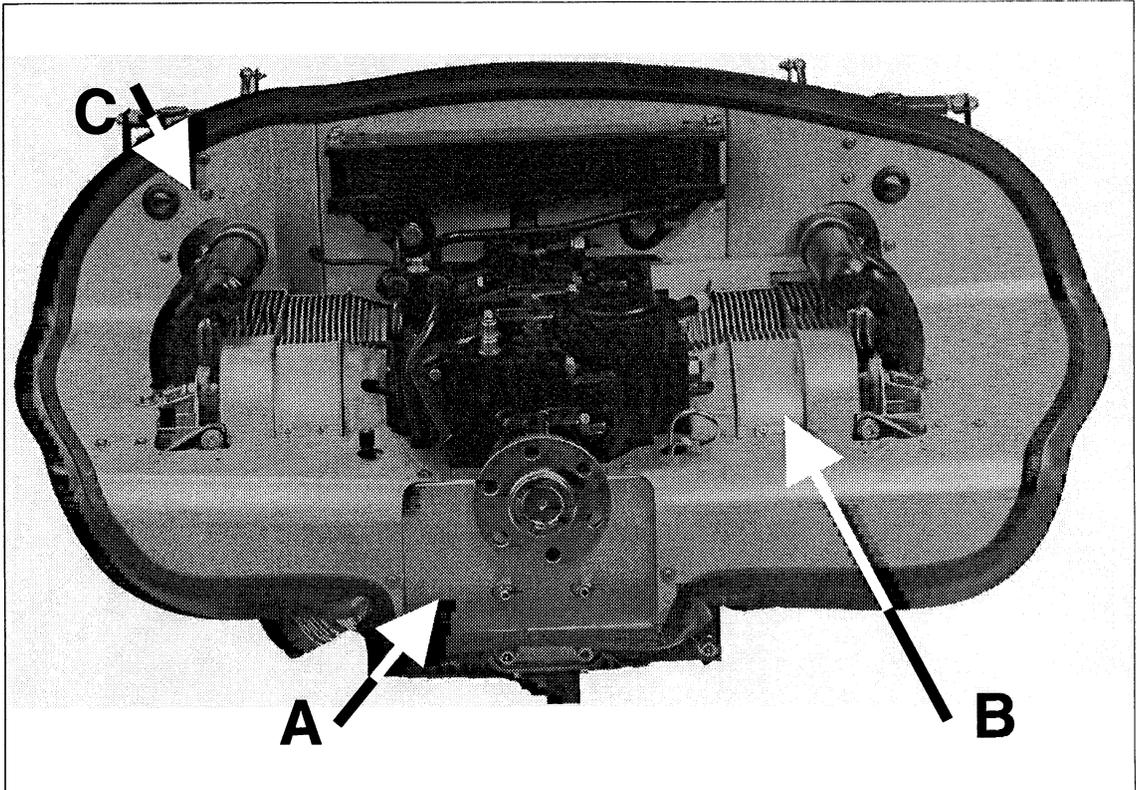
Abb. 20 Beispiel für eine gut ausgeführte Verblechung

Abb. 20 zeigt eine gut ausgeführte Verblechung. Die Kanten sind mit Dichtungsprofil versehen, welches gegen die Motorverkleidung abdichtet. Man beachte ferner die vorbildliche Abdichtung unterhalb der Propellernabe (A) und die Anbringung der Halbschalen (B). Die Verblechung ist beidseitig am Durchtritt der Ansaugrohre (C) geteilt, um den Anbau zu erleichtern, wie auch um konstruktionsbedingte Spalte um die Ansaugrohre und am Ölkühler zu minimieren.
