Gegenstand: Feder für Drosselklappe

Betroffen: Alle Motoren der Baureihe:

**L 2400 EF, DF,
L 2400 ET, DT**

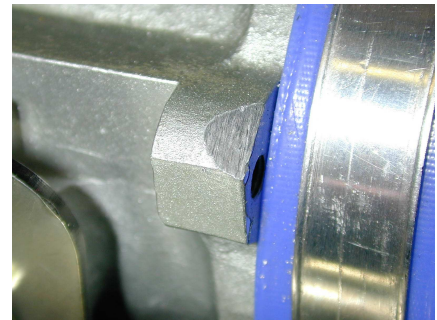
Freigang des Drosselklappenhebels kontrollieren. Es kann zu Kollisionen der selbstsichernden Mutter mit dem Ansaugrohr kommen wenn der Drosselklappenhebel am linken Anschlag steht (in Flugrichtung gesehen).

In solchen Fällen ist die Befestigungslasche am Saugrohr soweit abzufeilen bis zwischen Mutter und Saugrohr ein Spalt von mindestens 1 mm besteht.

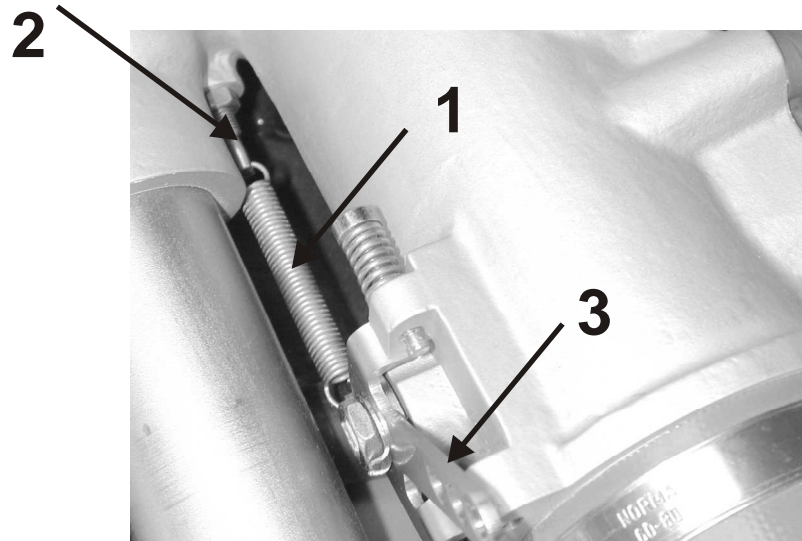
Abb. 2

Bei Motoren an denen noch nicht die Maßnahmen der TM 67 durchgeführt worden sind (Abb. 2), ist auch die ursprüngliche Feder (1) zu entfernen.

- Nach dem Entfernen der Feder (1) kann das Federlager (2) am Motor verbleiben.

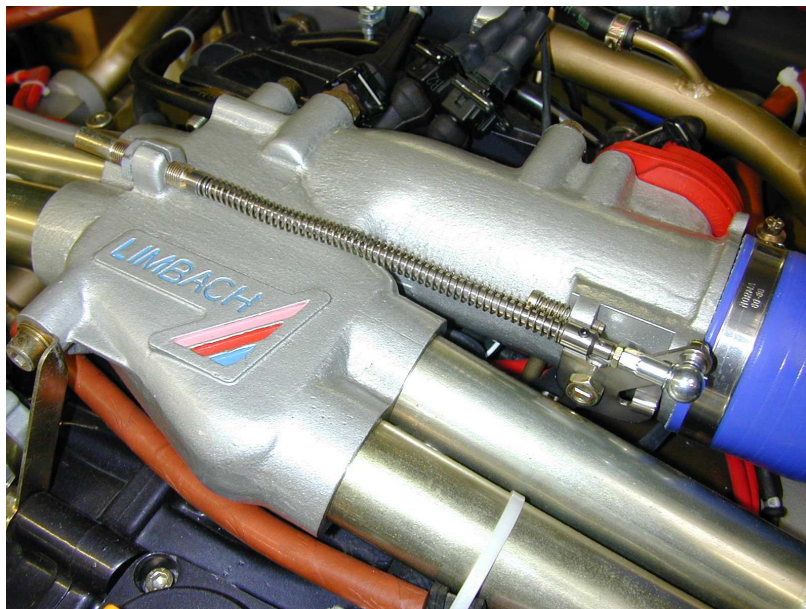
Abb. 3

Neuer Zustand

Maßnahmen: Der anlässlich der TM 67 verwendete Federsatz (Abb. 1) ist zu entfernen und durch einen Teilesatz (Abb. 3) zu ersetzen.

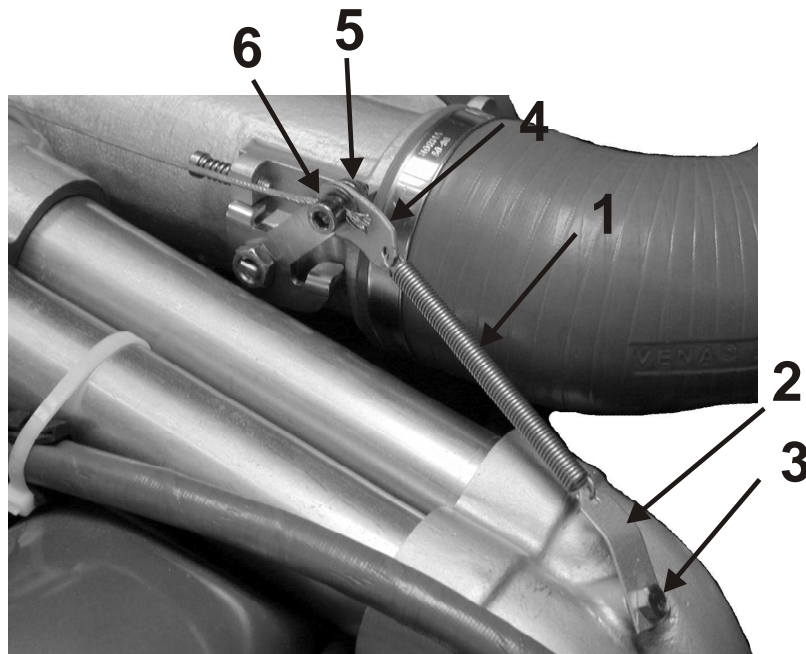
Abb. 1

Anlass: In zwei Fällen ist die Rückzugfeder der Drosselklappe nach der TM 67 gebrochen. Dadurch kann die eingestellte Triebwerksleistung nicht mehr verändert werden, wodurch unsichere Flugzustände hervorgerufen werden können.

Alter Zustand:
