Gegenstand: Zylinderköpfe

Betroffen: Alle Motoren der Baureihen:

L 1700
L 2000
L 2400 EB, EE
L 2400 DF, DT, EF, ET, DX, DS

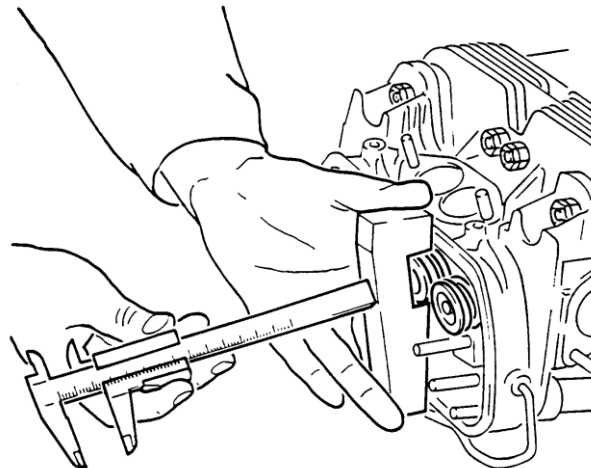
Anlaß: Nach Motorlaufzeiten von 500 bis 600 Stunden gibt es vereinzelt Fälle von stark eingeschlagenen Ventilen bzw. Ventilsitzringen.

- Maßnahmen:**
1. Zylinderkopfhaube (Ventildeckel) auf beiden Seiten abnehmen.
 2. Kipphebelwellen auf beiden Seiten des Motors entfernen (4 Muttern M8).
 3. Die Messvorrichtung (T/N 803.001.130.000) wie abgebildet über jedes Ventil positionieren und mit einem Tiefenmaß den Abstand zum Ende des Ventils messen.

Baureihe	Ventilschaftüberstand für Ein- und Auslassventile	
	noch zulässig*)	Verschleißgrenze**)
L 1700	24,50 mm	24,00 mm
L 2000		
L 2400 EE, EB		
L 2400 EF, DF ET, DT DX, DS	23,80 mm	23,30 mm

*) Ist das Maß erreicht, muss der Überstand der Ventilschäfte alle 100 Stunden überprüft werden.

**) Ist die Verschleißgrenze erreicht, muss der Zylinderkopf ersetzt werden.

4. Montage in umgekehrter Reihenfolge.
5. Vor der Montage der Kipphebelwellen, Dichtungsmasse REINZOSIL SI 300 (T/N 708.413.070.000) an der Dichtfläche der Lagerböcke auftragen.
Befestigungsmuttern M8 (Festigkeitsklasse 10) mit 25 Nm anziehen. Ventilspiel überprüfen, gegebenenfalls einstellen.
