**Gegenstand:** Zylinderkopf

**Betroffen:** Alle Motoren der Baureihen:

**L 1700**  
**L 2000**

Ausgabe: 02.11.94

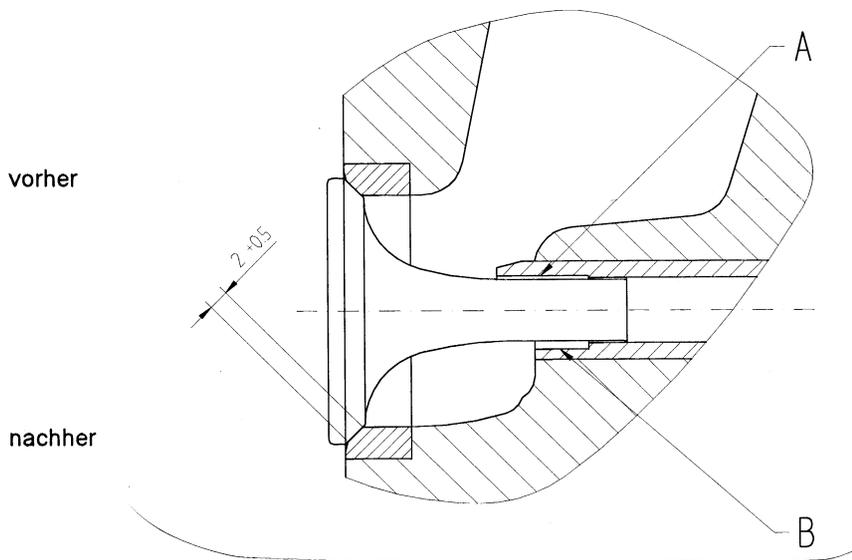
**Anlaß:** Auf Grund von geänderten Kraftstoffqualitäten sind in der letzten Zeit Probleme mit verbrannten Auslaßventilen beobachtet worden. Nach einer eingehenden Untersuchung wurde festgestellt, daß erhöhte Rückstandsbildung aus dem Verbrennungsprozess für diese Probleme verantwortlich ist. Dieses Problem wurde auch schon von anderen Flugmotorenherstellern berichtet. Die Rückstände führen im Verlauf der Betriebszeit zum Klemmen der Ventile im hinterdrehten Teil der Ventilführung (Bereich A in der Skizze). Die Betriebszeit bis zum Auftreten der Probleme ist vom Flugzeugmuster, vom Zustand der Luftleitbleche, von der Einsatzweise des Flugzeuges, vom verwendeten Kraftstoff und Motoröl abhängig. Empfehlungen bezüglich bestimmter Kraftstoffmarken können nicht gegeben werden, da deren Rezeptur lokal unterschiedlich sein kann. Die Häufigkeit des Auftretens ist bei stärker als üblich belasteten Motoren höher.

**Maßnahmen:** An den Zylinderköpfen werden die Auslaßventilführungen von der Auslaßkanalseite her bis auf das Zylinderkopfmaterial abgefräst. Der verbleibende Rest der Senkung in der Ventilführung wird auf 9,5 mm Durchmesser aufgebohrt, hierbei ist der Grund der Senkung rechtwinkelig zur Bohrung ausgeführt. Auf diese Weise entsteht dort ein vergrößerter Spalt und eine scharfe Abstreifkante (Bereich B in der Skizze), die ein Eindringen der Verbrennungsrückstände in den Führungsspalt verhindert. Desweiteren werden die Ventilsitzringe mit einem 2 mm breiten Sitz versehen. Diese Maßnahme soll die Temperatur des Ventiltellers senken. Zusätzlich werden neue Auslaßventile montiert. Die Luftleitbleche sind auf ihren Zustand zu prüfen und gegebenenfalls instand zu setzen.
