Gegenstand: Zu hohe Motortemperaturen

Betroffen: Alle Motoren der Baureihen:

- L 1700**
- L 2000**
- L 2400**

Reg.-Nr.: 036 Datei: TM44-1.PUB

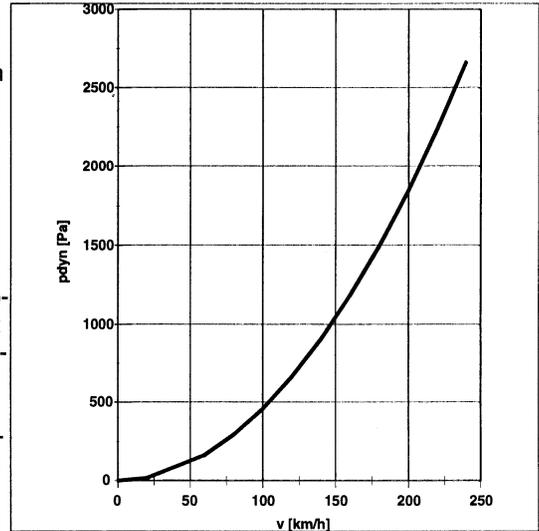
Abb. 2 Staudruck in Abhängigkeit von der Fluggeschw.

Typische Druckverluste im Kühlsystem liegen bei 1500-3000 Pa. Der Staudruck bei 80 km/h liegt jedoch nur bei ca. 300 Pa, wie aus Abb. 2 ersichtlich. Die Beherrschung der Kühlung kann also nur dann gelingen, wenn alle sonstigen Bedingungen, wie die Energie des Propellerstrahls, sowie die Druck- und Unterdruckverhältnisse am Flugzeugrumpf ausgenutzt werden.

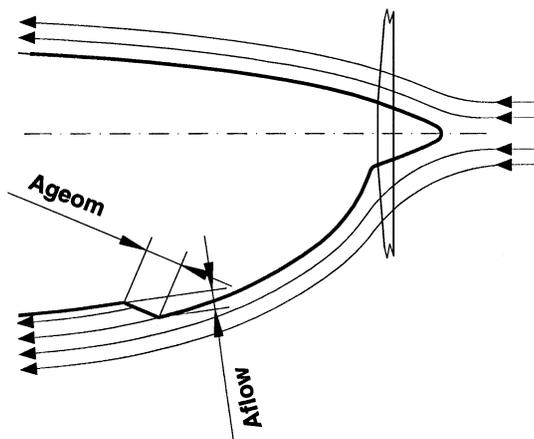
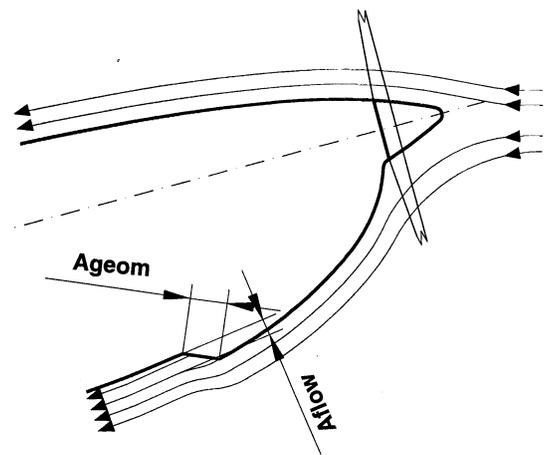
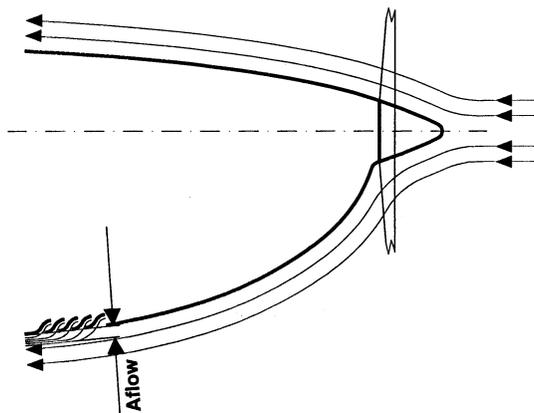
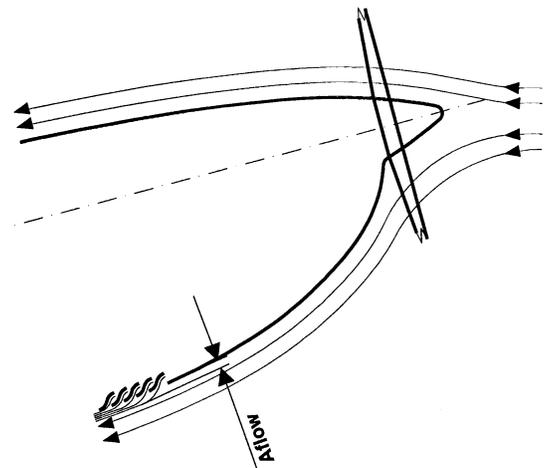
Abb. 7 Strömung am Auslaßschlitz

Abb. 8 Wie vorher, Anstellwinkel 15°

Abb. 9 Strömung mit Auslaßgitter

Abb. 10 wie vorher, Anstellwinkel 15°

Die Abbildungen 7 -10 sollen qualitativ den Unterschied zwischen dem geometrischen Querschnitt (A_{geom}) und dem Strömungsquerschnitt (A_{flow}) der Austrittsöffnung darstellen. Gegenüber der normalen Fluglage und der angestellten Fluglage (Steigflug) ergeben sich Unterschiede im Strömungsquerschnitt (A_{flow}). Ebenso hat die Gestaltung Einfluß auf den Strömungsquerschnitt. Die Ausführung mit Auslaßgitter Abb. 9 und 10 bietet weniger Strömungsquerschnitt als andere Auslaßöffnungen. Die Gitterkonfiguration bietet ferner einen höheren Strömungswiderstand für die Kühlluft und reagiert empfindlich auf Beschädigungen.

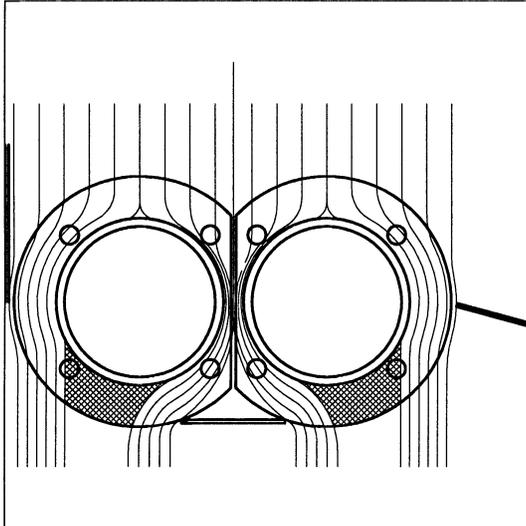
Ein weiterer Gesichtspunkt bei Konstruktion und Wartung der Kühlluftbleche ist die möglichst wirkungsvolle Ausnutzung der vorhandenen Rippenoberfläche. Die vollständige Umströmung der Zylinder verringert Totwassergebiete und vergrößert somit die am Wärmeübergang beteiligte Rippenfläche. Abb. 14 zeigt die Verhältnisse bei fehlenden oder schlecht anliegenden Luftleitblechen. Man erkennt an der Schraffur ein relativ großes Totwassergebiet, welches nur wenig zur Wärmeabgabe beiträgt. Die Ausführung gemäß Abb. 15 mit "Halbschalen" bietet optimale Ausnutzung der Rippenoberfläche (L 2400 Motoren ohne Umlenblech zwischen den Zylindern), bewirkt jedoch einen etwas höheren Druckverlust innerhalb des Kühlsystems, weil die Kühlluft einen längeren Weg zurücklegen muß. Die Umschließung der Zylinder ist auch bei konventionell ausgeführten Luftleitblechen beabsichtigt, jedoch wirken Fertigungstoleranzen, Materialermüdung und Wartungsmängel dem Idealzustand entgegen. In den meisten Fällen sind die Luftleitbleche an den Zylinder "herangebogen". Die Biegungen sind der einfachen Fertigung wegen in einer Ebene ausgeführt und wenig stabil. Schon nach relativ kurzer Zeit stehen die Bleche von den Zylinderrippen ab, so daß die beabsichtigte Umströmung nicht mehr gegeben ist.

Abb. 14 Strömung um den Zylinder ohne "Halbschalen"

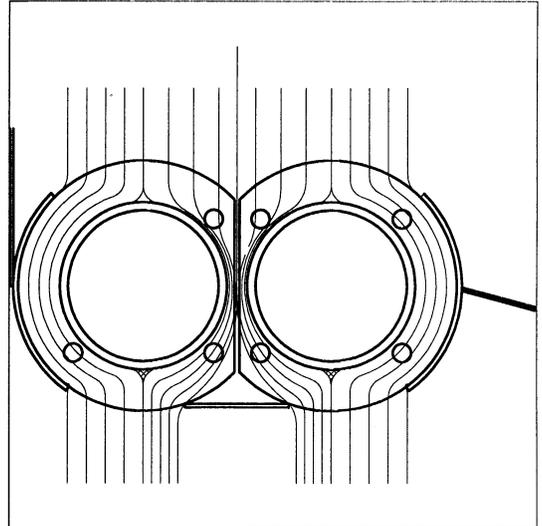
Abb. 15 Strömung um den Zylinder mit "Halbschalen"

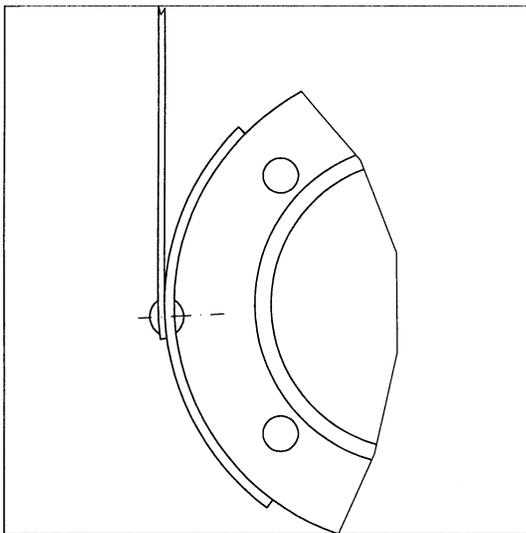
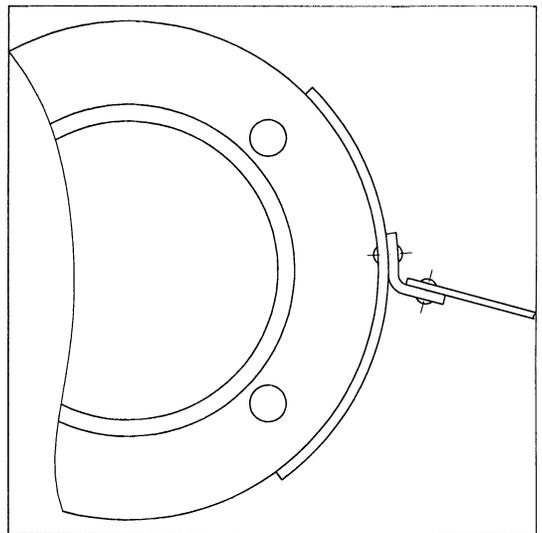
Abb. 16 Anschlußbeispiel für hintere Halbschale

Abb. 17 Anschlußbeispiel für vordere Halbschale

Kühlungswiderstand belohnt wird (Für diese Ausführung sind an einer Taifun 17E erfolgreich Versuche durchgeführt worden). Abb. 16 und 17 zeigen Beispiele für den Anschluß der Halbschalen an die übrige Verblechung. Alternativ kann die übrige Verblechung auch mittels Dichtungsprofile gegen die Halbschalen abgedichtet werden (Abb. 18 und 19). Untereinander werden die Halbschalen mit langen Schlauchschellen um die Zylinder herum befestigt (Abb 24 Nr.3).

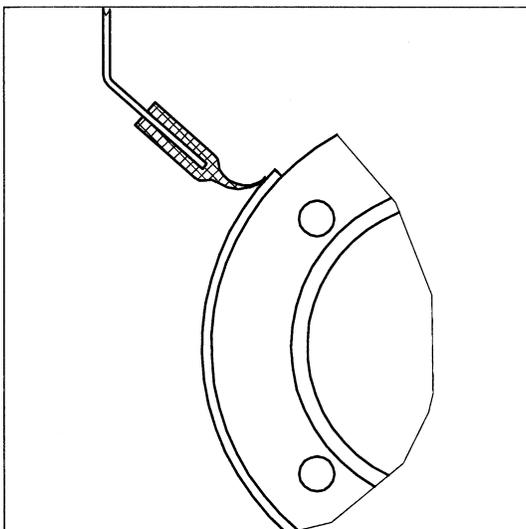
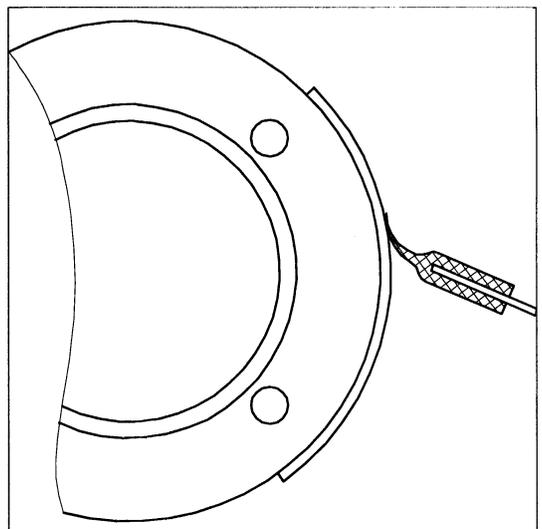
Abb. 18 Anschlußbeispiel für hintere Halbschale

Abb. 19 Anschlußbeispiel für vordere Halbschale

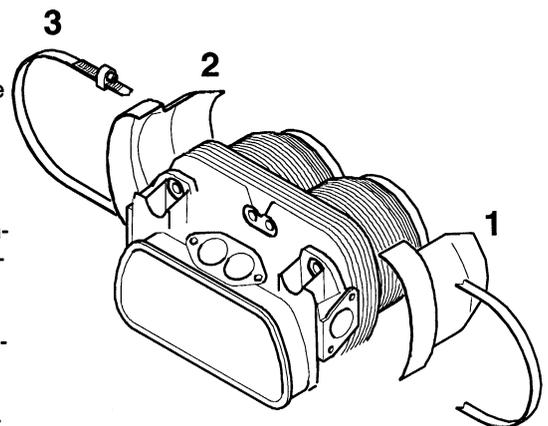
Abb.: 21 Anbringung der Halbschalen
