Gegenstand: Feder für Drosselklappe

Betroffen: Alle Motoren der Baureihe:

**L 2400 EF, DF,
L 2400 ET, DT**

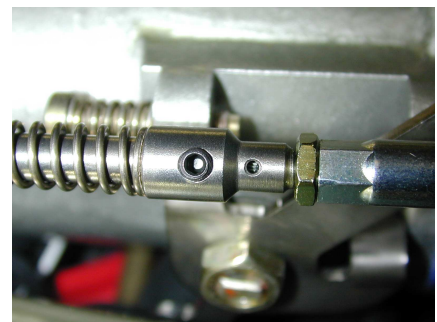
Hierzu sind folgende Vorarbeiten nötig:

An der Einstellhülse des Bowdenzuges die Gummiabdichtung entfernen (sie wird nicht mehr benötigt) und die Einstellhülse nach Lösen der Kontermutter heraus schrauben.
